LA LIMONAIA RITROVATA

PROGETTISTA E DIRETTORE LAVORI / PROJECT: Arch Aurelio Forti
DIREZIONE ARTISTICA / ART DIRECTION: C+partners Diego Chilò, Fabio Calore, Roberto Girardin
LOCALITÀ / LOCATION: Gargnano (Brescia)
COMMITENZA / CLIENT: Privata / Private
FOTO / PHOTOS: Giustino Chemello

THE REDISCOVERED LEMON HOUSE

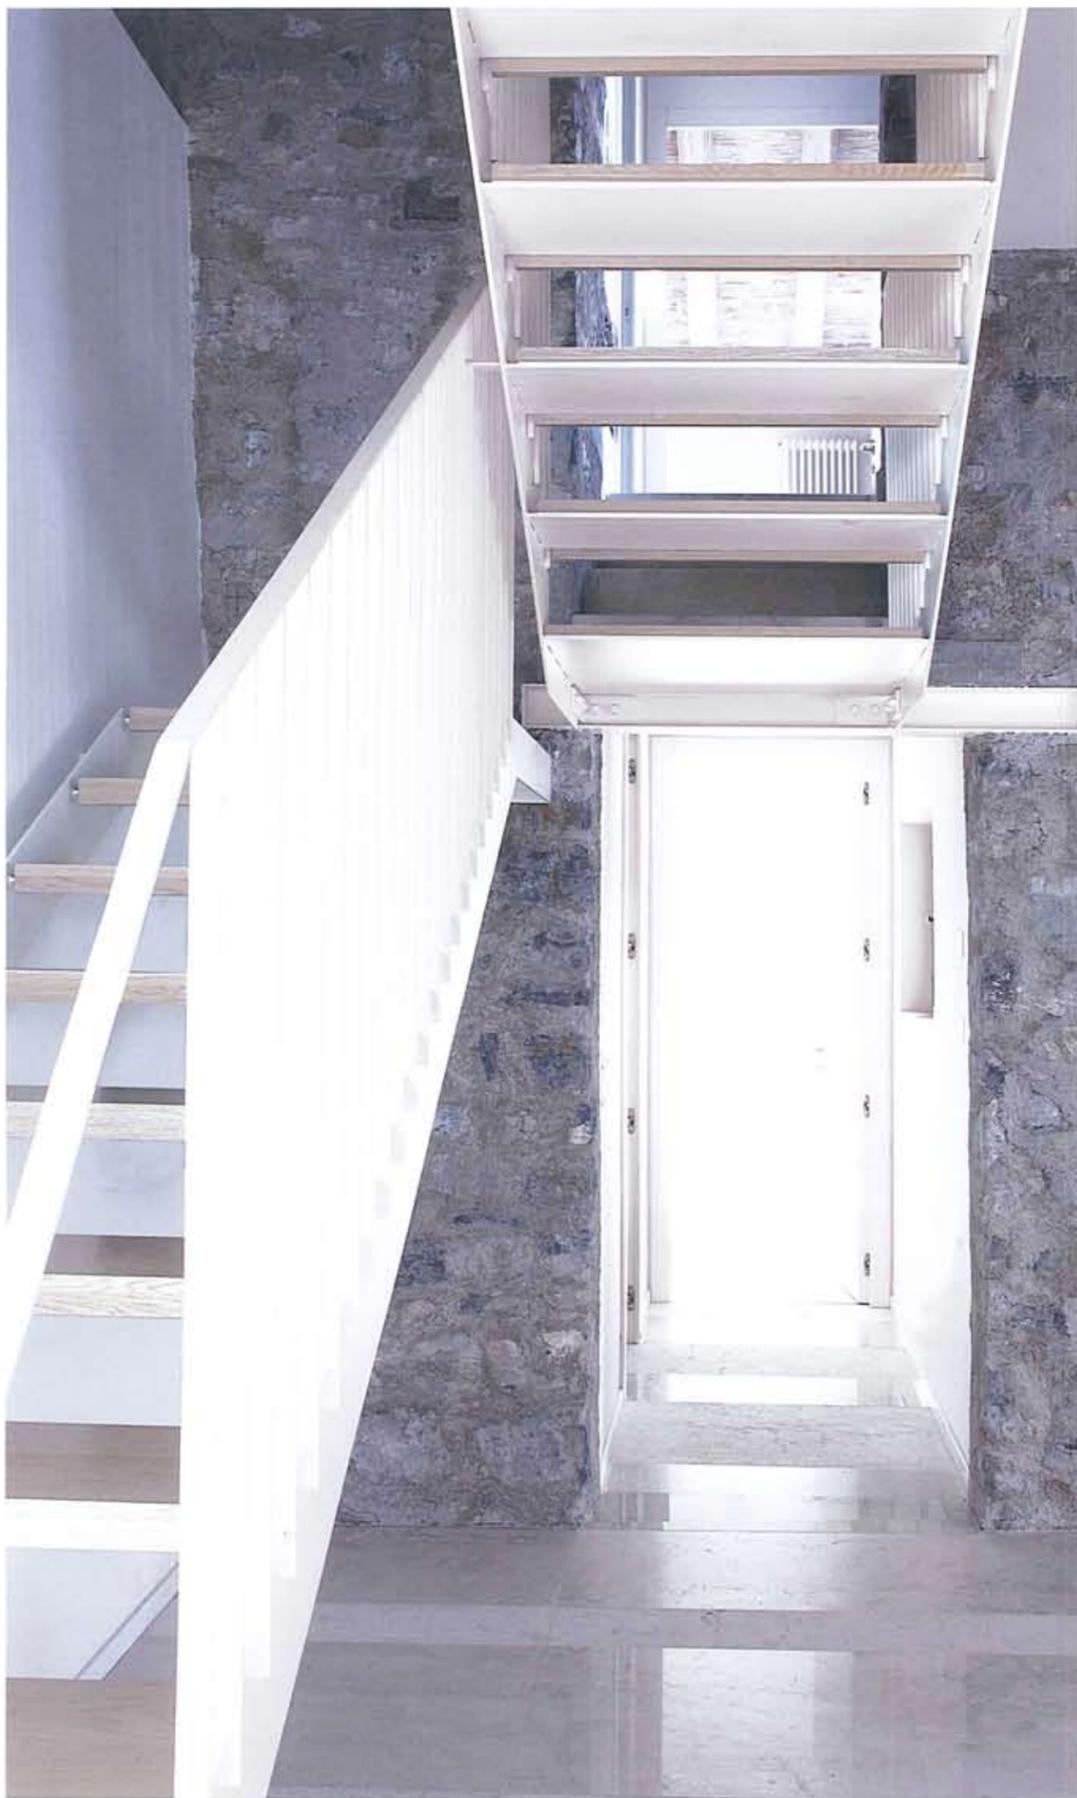
Corten steel was used for the outside staircase, which, given its specific colour, perfectly fits in with the dark brown of the beams and wooden parts, while the new inside staircase between the floors in the "booth" is made from white painted steel, to blend the new materials with the renovated parts that are finished in the same colour.
